IMPORTÂNCIA DA PRECISÃO DE PARÂMETROS TERMOGRÁFICOS DA CERÂMICA NA DETECÇÃO DE INFILTRAÇÕES

Resumo: O objetivo deste artigo é analisar a importância da precisão dos parâmetros termográficos da cerâmica nas inspeções para detecção de infiltrações. Para este estudo, foi desenvolvido um protótipo de parede de alvenaria com revestimento cerâmico, simulando uma infiltração em uma instalação hidráulica. Foi realizado uma inspeção com câmera termográfica para detecção do vazamento, e analisado o efeito que a inserção de valores errados dos parâmetros termográficos, como emissividade, temperatura aparente refletida e distância causam na temperatura medida. Os resultados encontrados indicam que a alteração dos parâmetros emissividade e temperatura aparente refletida provocam um erro na temperatura do objeto, verificada através da câmera termográfica. Conclui-se que é importante a determinação experimental dos valores da emissividade e da temperatura aparente refletida para a realização de inspeções termográficas com a finalidade de detectar infiltrações em paredes revestidas de cerâmica.

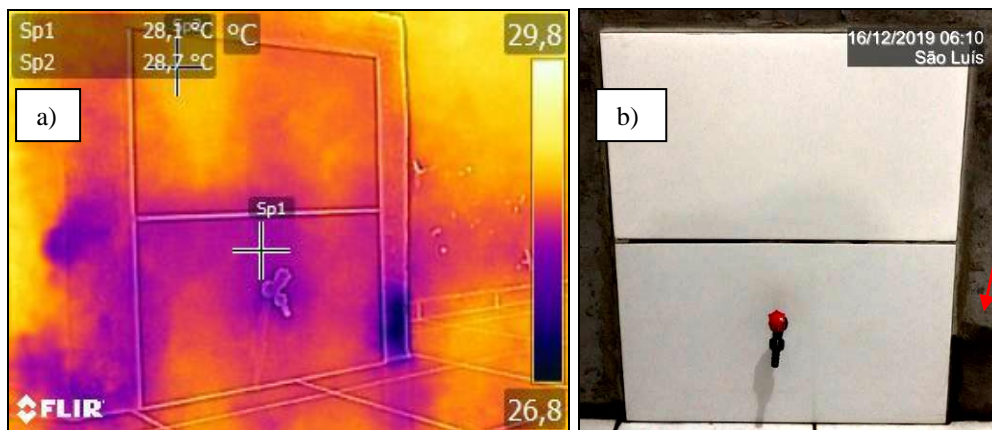
Figura 5 – Gerado às 06:10 a) termograma, b) fotografia do protótipo

Decorridos 40 minutos após o desligamento do registro, a diferença de temperatura nas placas cerâmicas diminuiu para 0,6 °C, conforme figura 5a, e a mancha de água na fotografia reduziu significativamente em relação à foto anterior (figura 5b). Essa mesma diferença de temperatura permanece no último termograma gerado (figura 6a), 1 hora e 40 minutos após o fechamento do registro (2 horas após o início do vazamento). Contudo, as manchas de água na cerâmica não estão visíveis na fotografia (figura 6b), percebendo-se apenas as manchas na argamassa, inclusive na lateral da parede, conforme a figura 7.

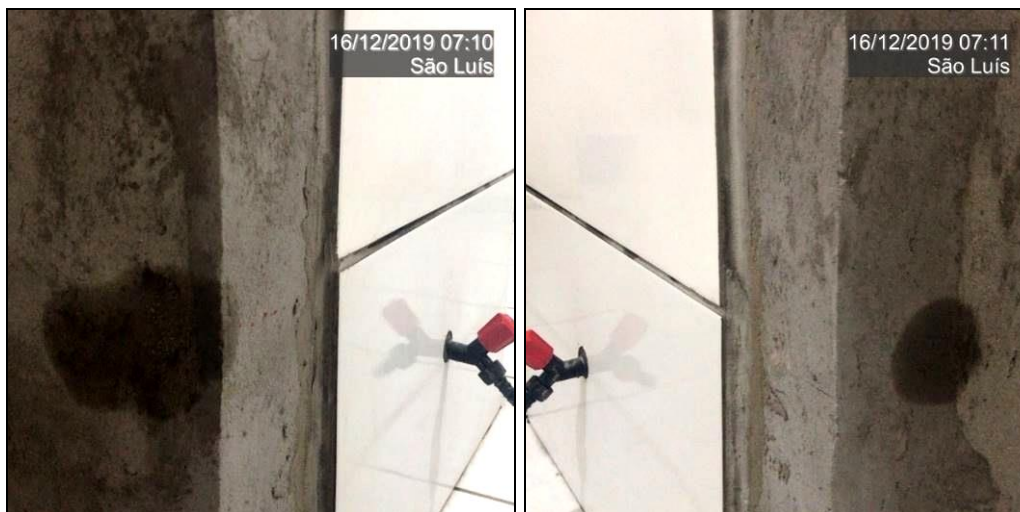
Figura 7 – Manchas de infiltração na argamassa

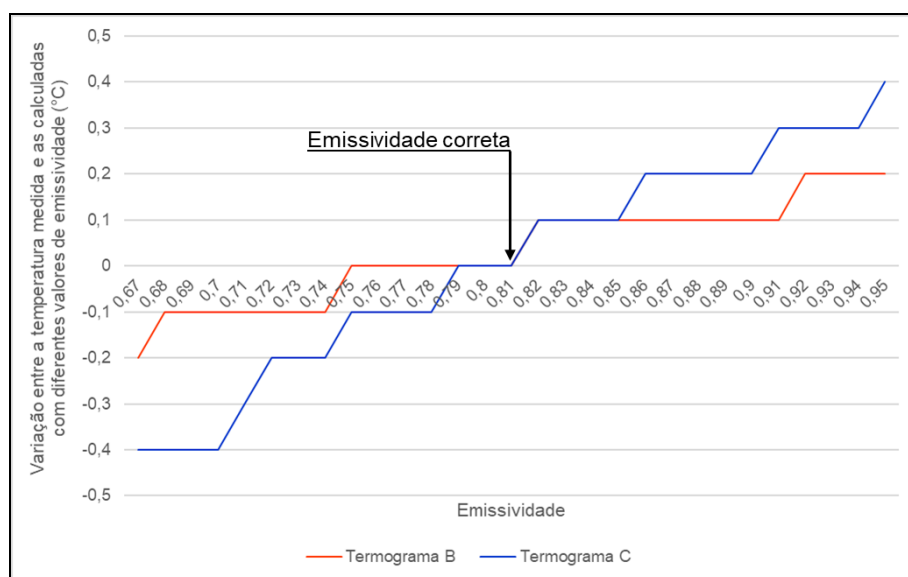
Figura 8 – Variação da temperatura em função da emissividade

Para compreender a consequência da inserção de valores errados no parâmetro emissividade, manteve-se os valores corretos da temperatura aparente refletida (30 °C) e da distância (1,5 m) e alterou-se os valores da emissividade de 0,67 a 0,95 em ambos termogramas. No termograma B tem-se a maior diferença de 0,2 °C, tanto acima, quanto abaixo do valor correto. E no termograma C, observa-se esta diferença de 0,4 °C. Nota-se que não há proporção entre os dois gráficos, mas pode-se concluir que quanto mais o valor da emissividade se distancia do valor correto, maior o erro na medição da temperatura (figura 8).

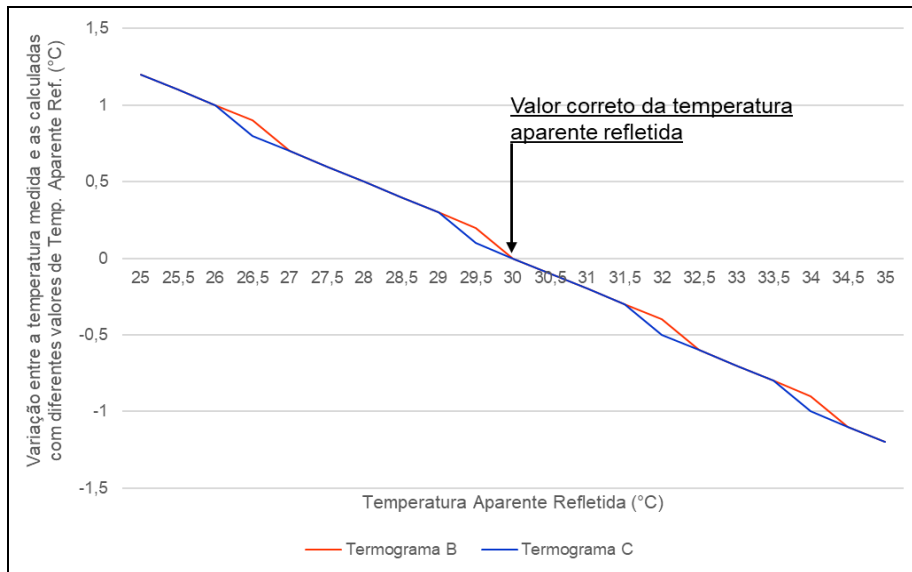
Figura 9 – Variação da temperatura do alvo em função da temperatura aparente refletida

Da mesma forma, para identificar os efeitos do erro no valor no parâmetro temperatura aparente refletida, manteve-se os valores corretos da emissividade (0,81) e da distância (1,5 m) e alterou-se os valores da temperatura aparente refletida de 25 °C a 35 °C nos termogramas B e C. Percebe-se pouca variação nos gráficos dos termogramas B e C. A maior variação da temperatura nos dois termogramas foi de 1,2 °C tanto acima, quanto abaixo da temperatura correta. Verificou-se que quanto mais o valor da temperatura aparente refletida se distancia do valor correto, maior o erro na medição da temperatura (figura 9).

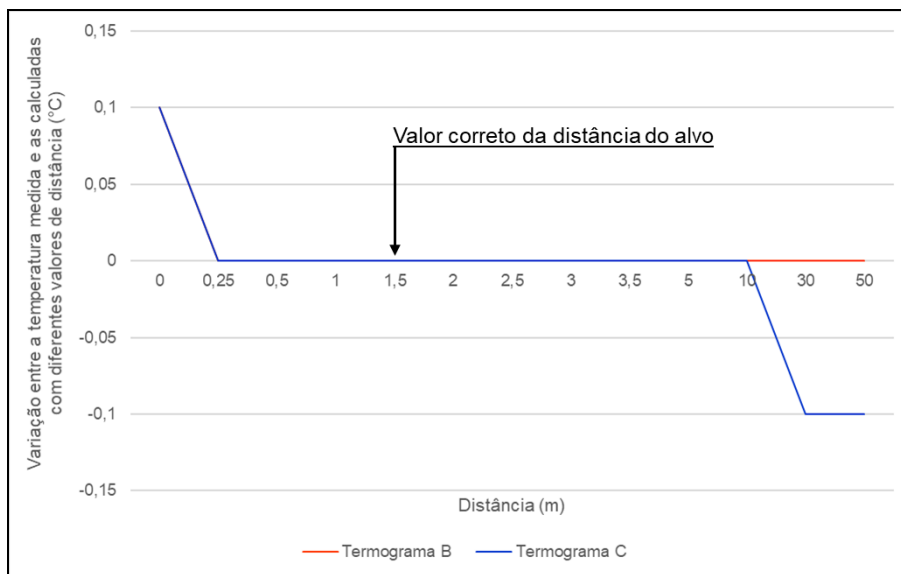
Figura 10 – Variação da temperatura em função da distância

A fim de analisar a influência do erro no valor do parâmetro distância na temperatura medida, manteve-se os valores corretos da emissividade (0,81) e da temperatura aparente refletida (30 °C) e alterou-se os valores da distância do alvo de 0 a 50 m. Nota-se que de 0 a 10 m há uma sobreposição dos gráfcivos B e C. A temperatura manteve-se sem variação no intervalo da distância de 0,25 m a 10 m no termograma C e permaneceu também sem alteração no termograma B de 0,25 m a 50 m (figura 10).
