# DELAMINAÇÃO EM PAVIMENTOS ASFÁLTICOS: CARACTERIZAÇÃO E CLASSIFICAÇÃO VISUAL PARA APOIO À IDENTIFICAÇÃO

## DELAMINATION IN ASPHALT PAVEMENTS: CHARACTERIZATION AND VISUAL CLASSIFICATION TO SUPPORT IDENTIFICATION

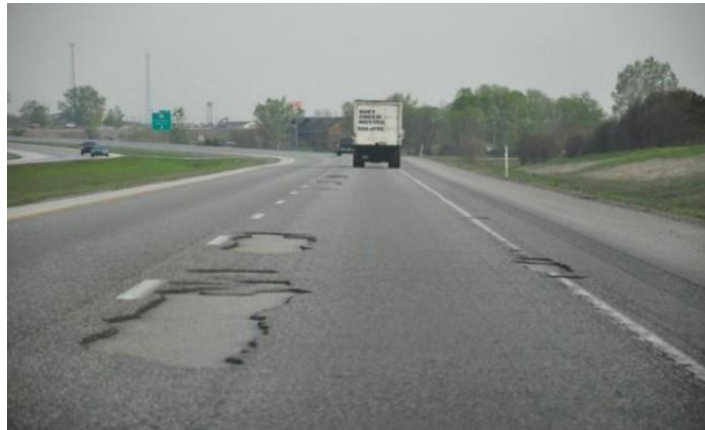
A manifestação superficial pode apresentar perda localizada do revestimento e fundo relativamente plano (Figura 1), característica que auxilia sua diferenciação visual em relação a determinados buracos formados por processos de desagregação. Essa diferenciação deve ser tratada como reconhecimento visual preliminar.

Figura 1 – Delaminação na rodovia I-65 Indiana. Fonte: Lee et al. (2013).

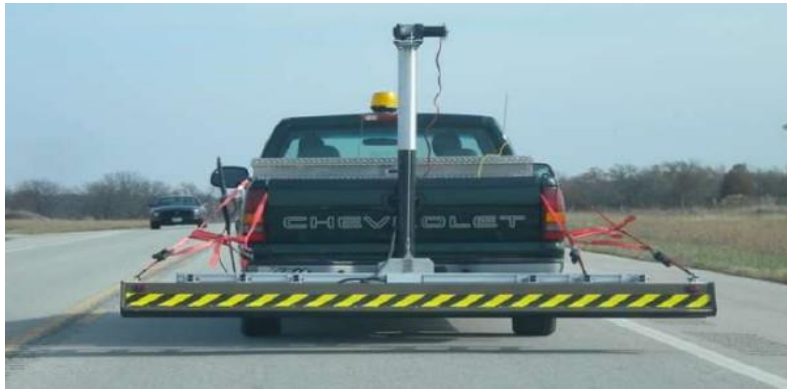
Figura 3 – Sistema GPR Radar 3D para detecção de delaminação. Fonte: AASHTO e FHWA (2018).

O programa SHRP2 (*Transportation Research Board*, 2014) abordou essa limitação ao desenvolver e avaliar tecnologias não destrutivas para detectar descontinuidades em pavimentos asfálticos. Entre as técnicas discutidas na literatura estão o *Ground Penetrating Radar* (GPR), sistemas de *Impact Echo* (IE) e análise sísmica de ondas superficiais (SASW). O GPR detecta vazios e descontinuidades entre camadas por meio de reflexões de ondas eletromagnéticas; o *Impact Echo* e o SASW identificam variações de rigidez por meio de ondas mecânicas (Hoegh et al., 2012; He et al., 2023; AASHTO; FHWA, 2018). Essas tecnologias procuram investigar variações internas sem depender exclusivamente da manifestação visual (Figuras 3 e 4).

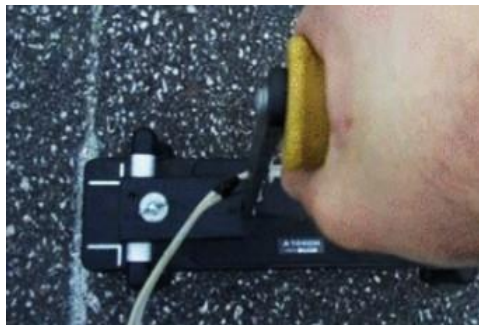
Figura 4 – Dispositivo de tomografia ultrassônica (MIRA). Fonte: Hoegh et al. (2012).

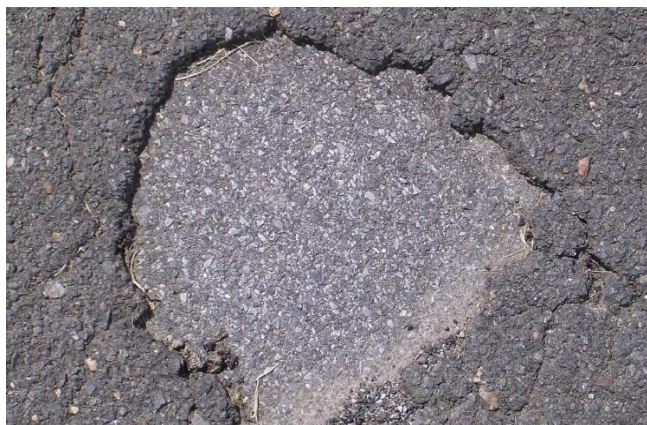
A Classe 1 reúne manifestações predominantemente localizadas (Figura 5). A existência de uma única área visível, mesmo quando claramente identificável como perda de revestimento, não permite concluir que o descolamento esteja restrito à área fotografada. Santos, Assis e Fernandes Júnior (2019) e Rocha et al. (2021) demonstraram que a perda de aderência entre camadas compromete o comportamento monolítico da estrutura em extensão que pode superar a da manifestação visível.

Figura 5 – Exemplo de manifestação Classe 1: área localizada de fundo plano. Fonte: PavementInteractive.org.

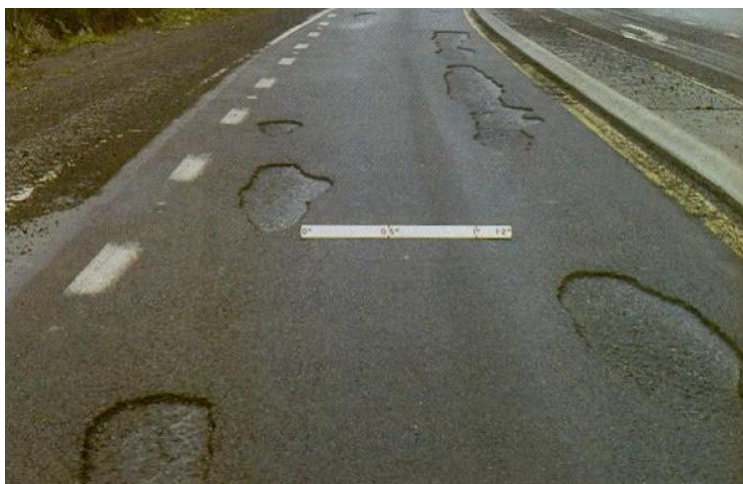
A Classe 2 reúne manifestações que, na imagem, apresentam maior desenvolvimento espacial ou multiplicidade de áreas (Figura 6). O enquadramento nessa classe também não significa, por si só, maior severidade do defeito. A classe apenas registra uma diferença visual na distribuição da manifestação superficial.

Figura 6 – Exemplo de manifestação Classe 2: múltiplas áreas afetadas. Fonte: lgam.wikidot.com/delamination.
