## **RESULTADOS DE UM MONITORAMENTO TÉRMICO EM TELHADOS DE FIBROCIMENTO**

**Resumo:** Este estudo de caso é parte de uma pesquisa que investiga o desempenho térmico das coberturas das edificações do Campus Sede da Universidade Estadual de Maringá-PR. Este recorte relata os resultados de um monitoramento do comportamento térmico em três telhados de fibrocimento com diferentes idades de instalação. Os resultados permitem concluir que o monitoramento térmico dos telhados possibilita soluções pontuais e com redução dos impactos ambientais como forma de assegurar conforto ao usuário e a sustentabilidade da edificação.

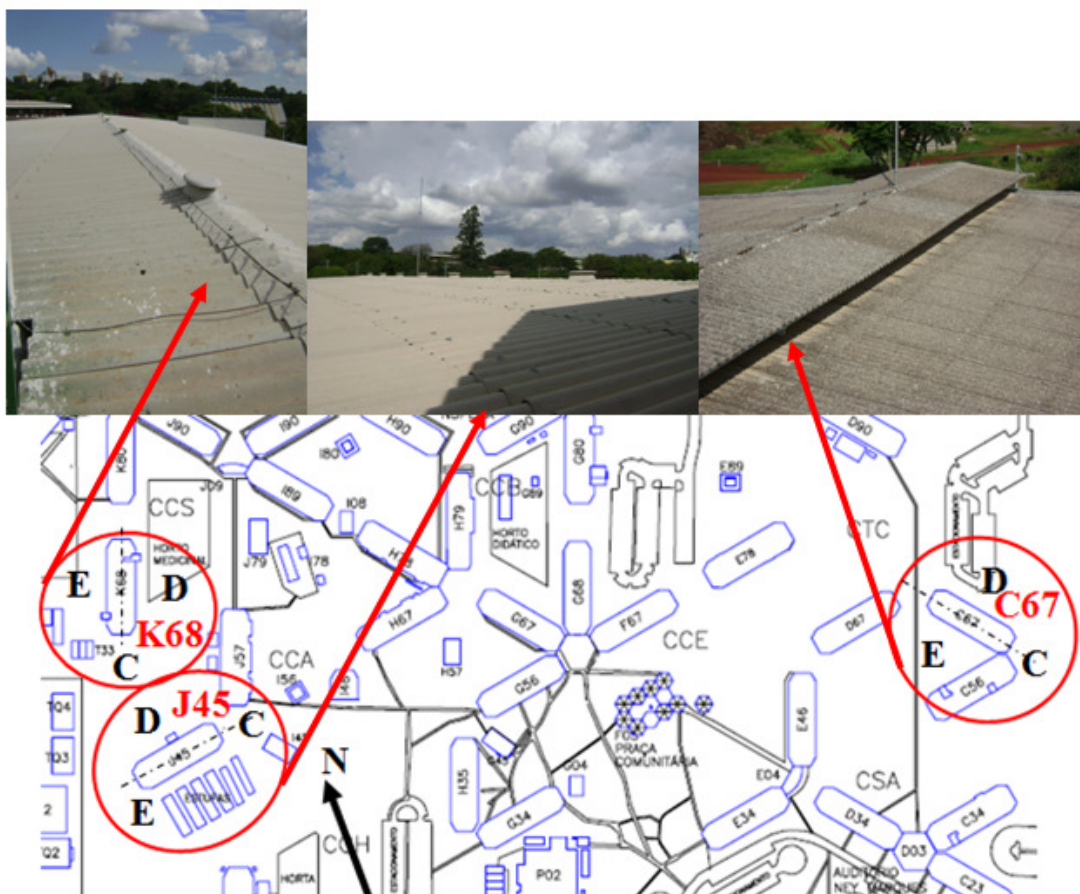
Figura 1 – Implantação dos edifícios e detalhes dos telhados das edificações estudadas. Fonte: mapa de implantação da UEM (disponível em [www.uem.br](http://www.uem.br)).

Considerando as variáveis envolvidas e após a análise das recomendações contidas na bibliografia que tratam do desempenho térmico de coberturas, justifica-se o objetivo deste trabalho como uma contribuição para o conhecimento do assunto em território brasileiro. O objetivo deste estudo é o monitoramento seguido de uma análise comparada de comportamento térmico de três telhados de fibrocimento, com telha do tipo ondulada de 6mm de espessura, em três edifícios do Campus Sede da Universidade Estadual de Maringá (Figura 1). No Bloco C67, o telhado de nove anos apresenta cor escura e possui lanternim ao longo da cumeeira; no Bloco K68, em construção, o telhado é claro e está com poeira avermelhada; no Bloco J45, com um ano de uso, as telhas estão claras e limpas.
