IDENTIFICAÇÃO DE RISCOS EM OBRAS DE CONSTRUÇÃO CIVIL NAS ETAPAS DE CONTENÇÃO, ESCAVAÇÃO E FUNDAÇÃO

RISK IDENTIFICATION IN CIVIL WORKS CONSTRUCTIONS IN THE STEPS OF CONTENTION, EXCAVATION AND FOUNDATION

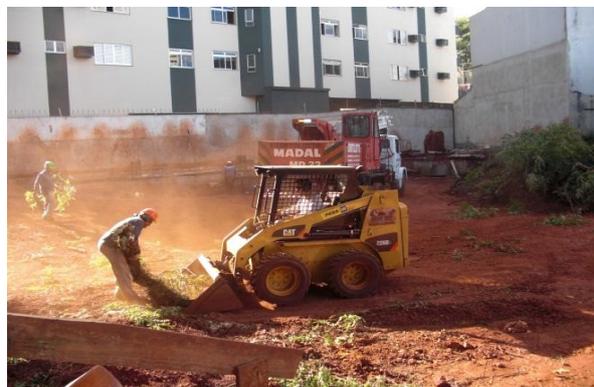
Figura 1 – Preparo do canteiro-de-obras.

No início das atividades, deu-se a limpeza do canteiro-de-obras, com remoção de árvores e entulhos, para que fosse possível a execução da contenção, como observado na Figura 1.

Riscos de acidentes na remoção de galhos de árvores, na movimentação de maquinários, poeiras, e barulho.

Problemas respiratórios devido as poeiras, ferimentos com maquinários, problemas auditivos devido ao intenso barulho.

- Protetor auricular;
- Máscaras;
- Óculos de proteção;
- Luvas.

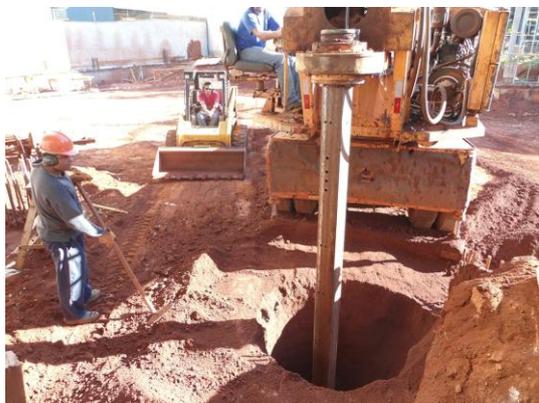
Figura 2 – Perfuração do Fuste de Tubulões.

O serviço de perfuração das estacas da contenção (com diâmetro variando entre 30cm e 40cm) realizado após a limpeza do terreno, assim como a perfuração dos fustes dos tubulões (com diâmetros variando entre 70cm e 130cm) executada após a primeira etapa de escavação, se deu de forma mecânica, com perfuratriz, conforme observa-se na Figura 2.

Presença de maquinário e trabalhadores executando trabalhos no mesmo local.

Riscos de acidentes com maquinários e com os trabalhadores.

- Sinalização do local, indicando zona de trânsito seguro;
- Projeto de prevenção no *layout* do canteiro, evitando presença de trabalhadores próximos a maquinários.

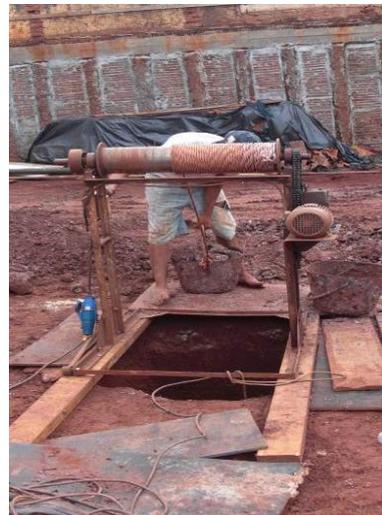
Figura 3 – Alargamento da base dos tubulões.

Na execução do serviço de alargamento manual das bases dos tubulões, deu-se a descida dos poceiros com auxílio de cordas acopladas a sarilhos elétricos, no intuito de, com picaretas, vangas (pás-de-corte) e baldes plásticos, retirar o solo necessário, elevando-o até a superfície, como observado na Figura 3.

Ausência de cinto de segurança com trava para descida e içamento de trabalhadores e materiais, falta de sinalização de espaço confinado, execução de trabalhos com maquinários próximos aos tubulões, não fornecimento de permissão de entrada e trabalho e ausência de procedimentos de emergência e resgate adequados aos espaços confinados.

Soterramento e engolfamento, quedas, ferimentos com equipamentos usados no interior dos mesmos.

- Utilização de cintos de segurança com trava e outros EPIs, conforme legislação vigente;
- Sinalização do espaço confinado indicando os riscos;
- Não movimentação de maquinários próximos aos tubulões; que possa causar abalos na estrutura do solo;
- Treinamentos dos trabalhadores envolvidos no que se refere à resgate e emergência.

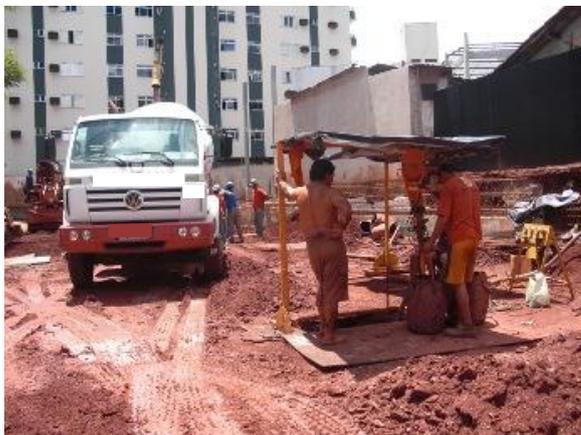
Figura 4 – Proximidade na execução de serviços de concretagem e alargamento da base de tubulões.

À medida que o alargamento de bases era concluído, dava-se a concretagem dos tubulões, aumentando os riscos de acidentes no canteiro, conforme Figura 4, na qual se observa os serviços de concretagem e o de alargamento de bases sendo realizado simultaneamente, em locais próximos.

Caminhão próximo ao tubulão aberto e com trabalhador no interior do mesmo

Risco de desmoronamento devido a vibração causada pelo caminhão de concretagem, risco de queda do caminhão nos tubulões.

- Uso de protetor auricular
- Projeto de prevenção no *layout* do canteiro, evitando a etapa de concretagem simultânea ao alargamento de base dos tubulões.

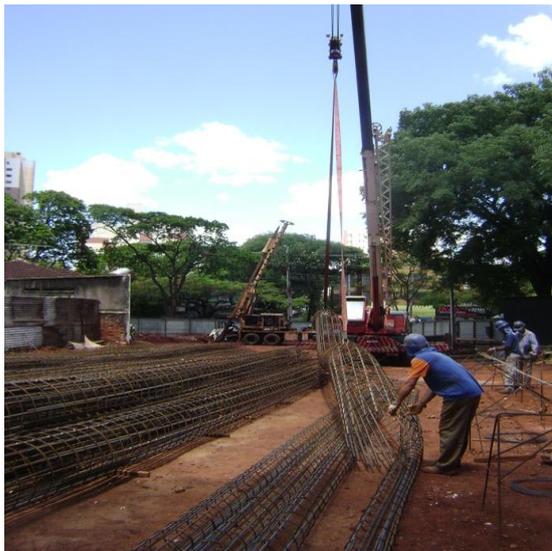
Figura 5 – Transporte de ferragens com guindaste e acompanhamento de colaborador.

Parte da ferragem utilizada na armação de tubulões e blocos de coroamento foi adquirida cortada e dobrada de fábrica, portanto, fez-se necessário a descarga deste material e o transporte até o local de uso. A outra parte da ferragem foi adquirida em vergalhões (barras retas de doze metros de comprimento), sendo que sua descarga e deslocamento na obra foi realizado por guindastes, assim como a movimentação das peças estruturais já armadas, como observa-se na Figura 5.

Transporte de material no canteiro realizado com guindaste e acompanhamento de colaboradores.

Risco de quedas das ferragens, acidentes com trabalhadores.

- Treinamentos específicos dos operários para realização da descarga e movimentação de materiais no canteiro.
- Projeto de prevenção de riscos antecipando tais ocorrências.

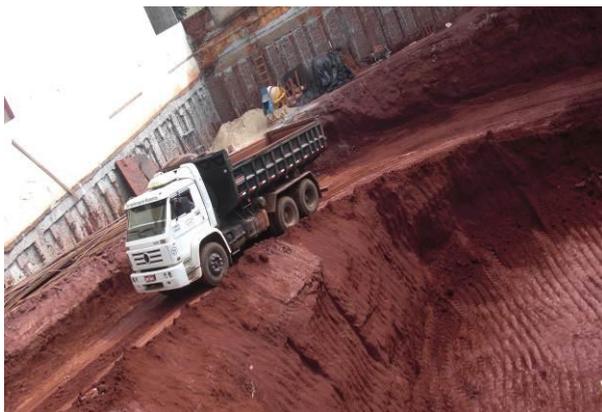
Figura 6 – Caminhão próximo ao talude.

Após a execução das fundações, deu-se a escavação completa dos subsolos, como vê-se na Figura 6 e Figura 7, sendo que, conforme projeto da estrutura de contenção, foi deixado um talude de 3 metros de altura na parte escavada do 3º subsolo.

Rampa de acesso com trânsito de caminhões e grandes maquinários sem sinalizações, risco de desabamento de talude.

Riscos de acidentes com maquinários e deslizamento do talude.

- Sinalização da rampa, indicando zona de trânsito seguro;
- Projeto de prevenção no *layout* do canteiro.

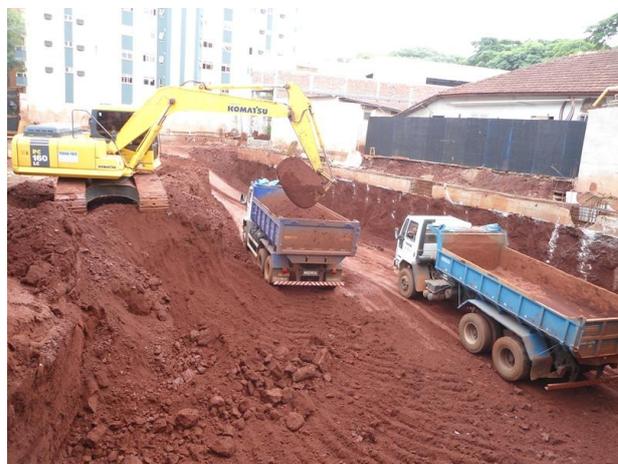
Figura 7 - Escavação sem sinalização.

Presença de caminhões, pás-carregadeiras, escavadeiras e pedreiros executando o chapisco na cortina de estacas simultaneamente, local de acesso por rampa sem proteção, sem sinalização, barulho intenso, escavadeira apresenta vibração que causa desconforto ao operador.

Acidentes envolvendo operários e máquinas, quedas de trabalhadores por falta de cintos de segurança, desabamento de talude, problemas ergonômicos ao operador de pá-carregadeira e de escavadeira, além de problemas de audição.

- Sinalização da rampa;
- Cintos de segurança, Cronograma de trabalho dos operários e escavação não simultâneo.

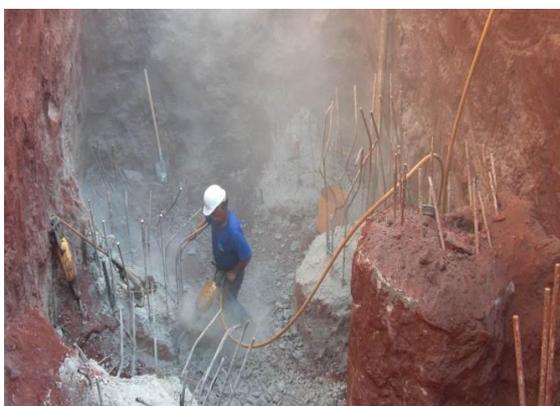
Figura 8 – Quebra da parte superior de tubulões com martetele pneumático.

Verificou-se que, com a concretagem dos tubulões realizada a partir do térreo ou do primeiro subsolo, devido à dificuldade de acompanhamento da cota de arrasamento do concreto durante a concretagem, após a escavação dos blocos de coroamento no terceiro subsolo, foram encontrados alguns tubulões com cota do concreto muito acima à de arrasamento especificada em projeto, sendo que foi necessário proceder à quebra da parte excedente destes tubulões, como observa-se na Figura 8.

Poeira gerada, caracterizando risco químico, verifica-se intenso barulho devido ao martetele pneumático e grande vibração do mesmo.

Risco químico (podendo ser causas de doenças ao trabalhador), vibração (gerador de problemas ergonômicos) e ruídos (causador de problemas de audição).

- Uso de Equipamento de Proteção Respiratória (EPR);
- Uso de óculos de proteção;
- Utilização de protetores auriculares.

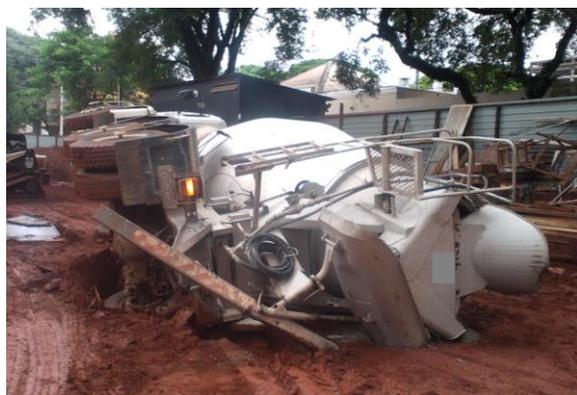
Figura 9 – Queda do caminhão betoneira no interior do fuste do tubulão perfurado.

Em uma das obras acompanhadas, por se tratar de um terreno estreito e comprido, por haver uma série de fustes para tubulões já perfurados no percurso e, ainda, cobertos com compensados para evitar a queda de colaboradores (aspecto prejudicial à visão do motorista do caminhão betoneira), houve dificuldade na entrada e na realização de manobras de caminhões betoneira dentro do canteiro-de-obras, o que, por fim, resultou na queda de um caminhão betoneira dentro de dois fustes de tubulão próximos já perfurados, conforme se observa na Figura 9.

Queda do caminhão no fuste do tubulão aberto, riscos aos trabalhadores próximos

Risco de acidentes com os trabalhadores presentes no canteiro e com o motorista

- Projeto de prevenção no *layout* do canteiro, evitando o trânsito de trabalhadores próximo à pesados maquinários, planejamento na execução da perfuração dos fustes dos tubulões, prever uma logística do canteiro que englobe a movimentação dos caminhões e maquinários diversos.

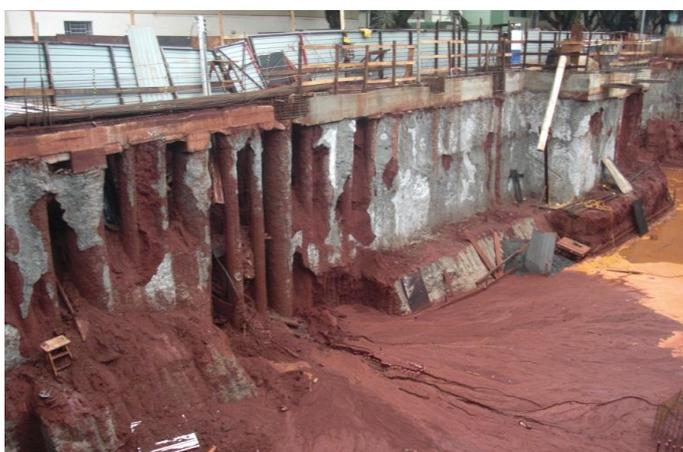
Figura 10 – Rompimento da canalização de água e esgoto da rede pública.

Durante um forte período de chuvas ocorrido em junho de 2012, devido à infiltração de água, houve o solapamento do solo abaixo das tubulações de água e esgoto da rede urbana, resultando no rompimento destes e, por conseguinte, no desmoronamento de partes da calçada da rua para dentro do canteiro-de-obras, sem causar prejuízos à estrutura de contenção, como pode ser observado na Figura 10.

Soterramento, alagamento e contaminação do local.

Riscos aos transeuntes devido ao desabamento das calçadas, e aos trabalhadores risco de acidentes e contaminação devido ao despejo de esgotos.

- Uso de óculos de proteção;
- Uso de capa de proteção;
- Luva;
- Sinalização e bloqueio da avenida.

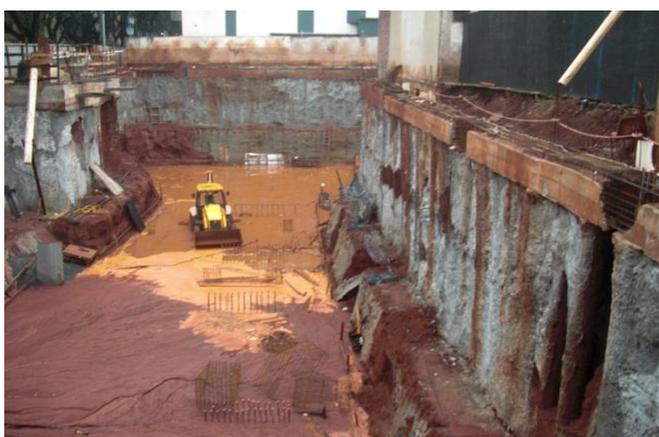
Figura 11 – Local alagado por despejo de esgoto e água da rede urbana.

O rompimento das canalizações de água e esgoto da rede pública e tempo enorme utilizado na realização de desligamento ou desvio destas tubulações causaram grandes problemas ao canteiro de obras (Figura 11), como a contaminação do local e o forte odor. Estes aspectos dificultaram a limpeza do ambiente, sendo que parte da remoção do esgoto se deu com caminhões autofossa e escavadeiras, e em locais de difícil acesso, o processo foi realizado manualmente.

Local contaminado por derramamento do esgoto da rede urbana

Riscos biológicos devido aos contaminantes do esgoto, irritações causadas pelos fortes odores.

- Uso de óculos de proteção;
- Uso de capa de proteção;
- Uso de máscara;
- Aplicação de produtos de desinfecção do local.
