Patrimônio cultural religioso no Paraná. O corpo e as duas  
“cabeças” da Igreja de São Sebastião de Porto de Cima  
(Séculos XVIII ao XX)<sup>1</sup>

Religious cultural heritage in Paraná. The body and the two  
“heads” of the Church of São Sebastião de Porto de Cima  
(Eighteenth to Twentieth Centuries)

Cláudia Eliane P. Marques Martinez\*

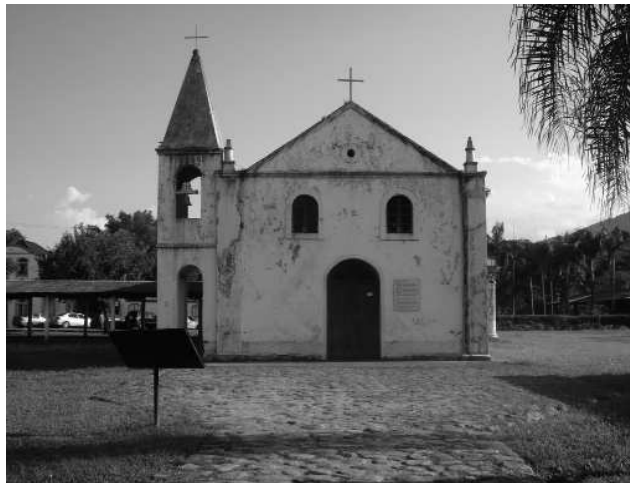
**Imagem 1:** Fachada Principal da Igreja de São Sebastião de Porto de Cima/Paraná, construída no século XIX

A fachada atual, projetada no século XIX, é comparativamente mais simples que a setecentista. Segundo a análise técnica contida em *Espiraís do Tempo*:

[...] compõe-se de um retângulo, vazado por uma porta de verga reta e um par de janelas de arco pleno, coroado por um frontão triangular. Os únicos adornos são os pináculos laterais, de desenho e feitura rudimentares. Ladeia o frontispício uma pequena torre de vãos em plena volta e zimbório piramidal, que pela desarmonia que apresenta em relação à nova fachada deve ter sido erguida em época mais recente.<sup>34</sup>

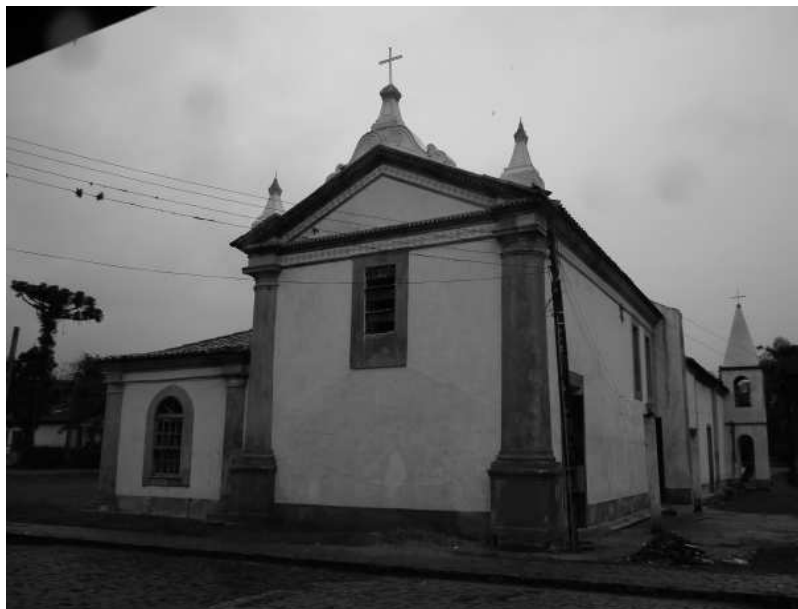
**Imagem 2:** Fachada Secundária da Igreja de São Sebastião de Porto de Cima/Paraná, construída no século XVIII

De todas as considerações pontuadas até o momento, pode-se concluir que os dois frontispícios deixam transparecer as duas etapas da história e da ocupação espacial da localidade entre os séculos XVIII e XIX. A fachada original corresponde ao período econômico mais próspero, ligado à mineração aurífera, daí sua constituição arquitetônica mais complexa:

[...] o partido tradicional, de frontão triangular é ornamentado por um par de volutas, de desenho típico do século XVIII, sobrepostas ao seu ápice. Pináculos balizam os três pontos do atíço e um cordão denticulado borda os lados. O retângulo dessa fachada é emoldurado por cunhais de seção semicircular. A porta de entrada foi entaipada, havendo hoje um único vão nessa fachada – uma janela retangular. Lateralmente, foi construída a sacristia, com o comprimento da antiga capela. Seus vãos de janelas, em arco pleno, datam da segunda metade do século XIX.<sup>33</sup>

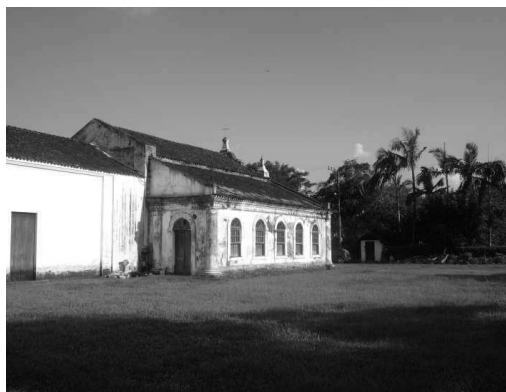
**Imagem 3:** Lateral da Igreja de São Sebastião de Porto de Cima/Paraná

Em relação à última indagação, algumas hipóteses podem ser aventadas. A mudança no sentido da fachada parece ter a ver com o crescimento da população na década de 1840. Uma vez que o povoado cresceu em sentido oposto àquele iniciado no século XVIII, é natural supor (pelo menos, isso deve ter sido considerado) que a igreja fosse direcionada para o lado onde estava localizada a maioria dos moradores. Ou será que a mudança estaria relacionada com a vontade de algum morador “ilustre” e influente que queria ver de sua varanda a fachada principal da igreja, como aconteceu em Minas Gerais, na Fazenda da Palestina?<sup>29</sup> (Ver Imagens 1 a 5).

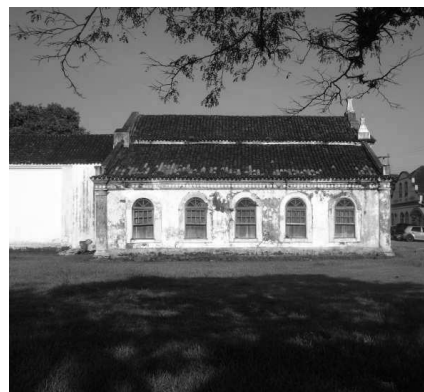
**Imagem 4:** Sacristia da Igreja de São Sebastião de Porto de Cima/Paraná

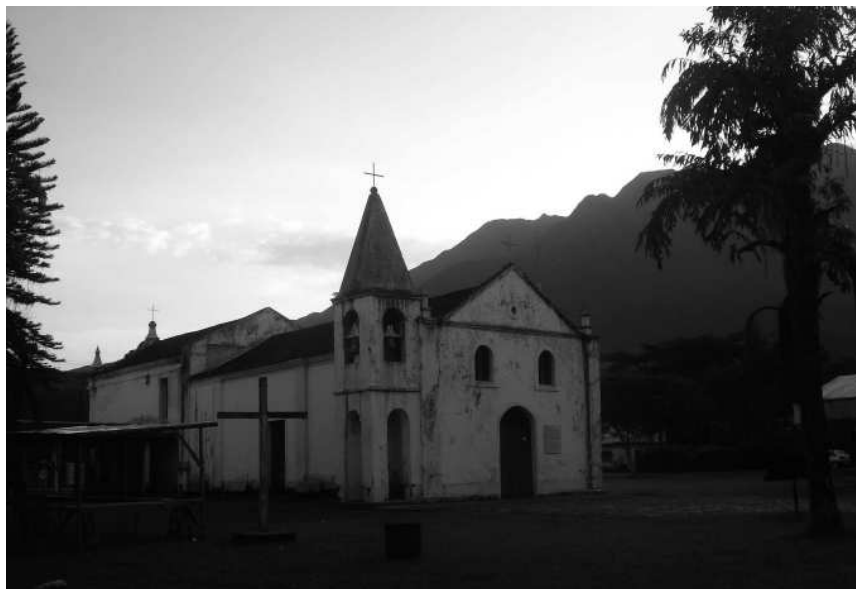
**Imagem 5:** Igreja de S. Sebastião de Porto de Cima com a fachada do século XIX e o corpo da igreja do XVIII, que não foi demolido

Embora não tenhamos uma resposta categórica para as questões acima suscitadas, podem-se, por meio das fontes e da bibliografia consultadas, expor algumas considerações a respeito. Como o “surto” econômico foi passageiro, a reforma da igreja, iniciada na década de 1840, demorou mais de 30 anos para ser concluída. Apesar de a situação econômica ter dado sinais de melhora nas décadas de 1870/80, isso não concorreu para a demolição do corpo antigo.

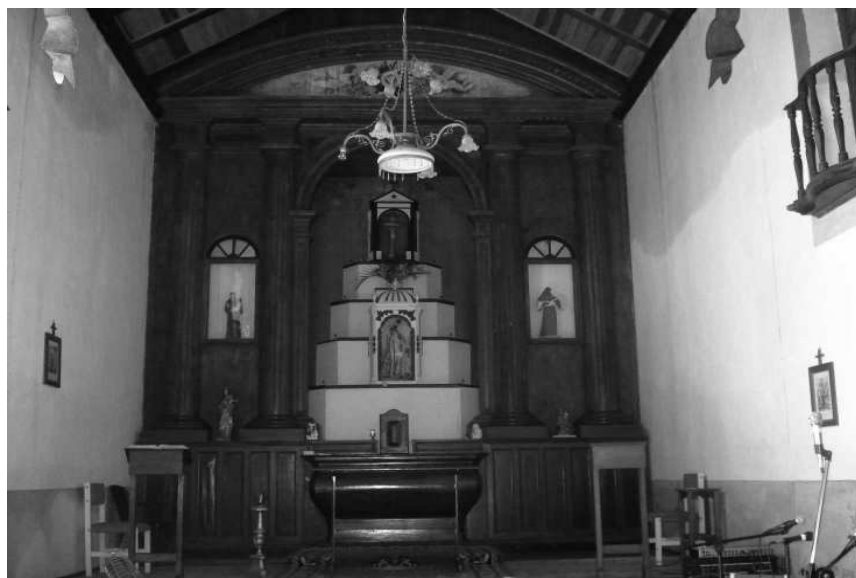
**Imagem 6:** Altar-Mor, Igreja de São Sebastião de Porto de Cima/Paraná

Em relação ao interior da igreja, observa-se que é bem modesto, como se pode notar na Imagem 6. Segundo a análise técnica contida em *Espiraís do Tempo*, “internamente não há elementos artísticos valiosos, tendo sido o edifício vítima de muitas reformas desfigurantes, cujas consequências foram, em parte, atenuadas por trabalhos de restauração realizados após seu tombamento”.<sup>36</sup> Se a restauração realizada após o tombamento estadual, em 1963,<sup>37</sup> tentou abrandar a situação agravada pelos quase três séculos de alteração e transferência de seu frontispício, o mesmo não se pode dizer da última intervenção, realizada em 2012, e que pudemos constatar quando da realização do trabalho de campo.

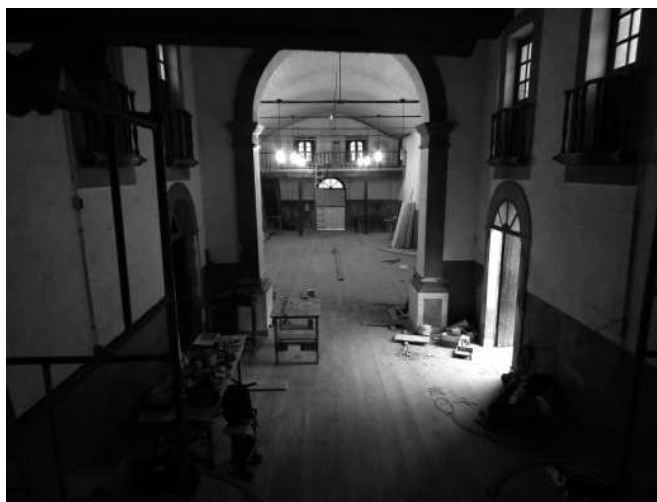
**Imagem 7:** Interior da igreja de S. Sebastião de Porto de Cima

A contratação de empresas para a execução do projeto sem a devida fiscalização e/ou supervisão de técnicos especializados acabou novamente provocando danos ao edifício. Materiais originais, como os azulejos do século XIX (muitos deles ainda em bom estado de conservação), foram substituídos por réplicas elaboradas sem o menor critério técnico (Ver Imagens 7 e 8). A pintura, a reforma das paredes internas e o retábulo de madeira também não receberam os cuidados necessários a um bem tombado pelo estado do Paraná.

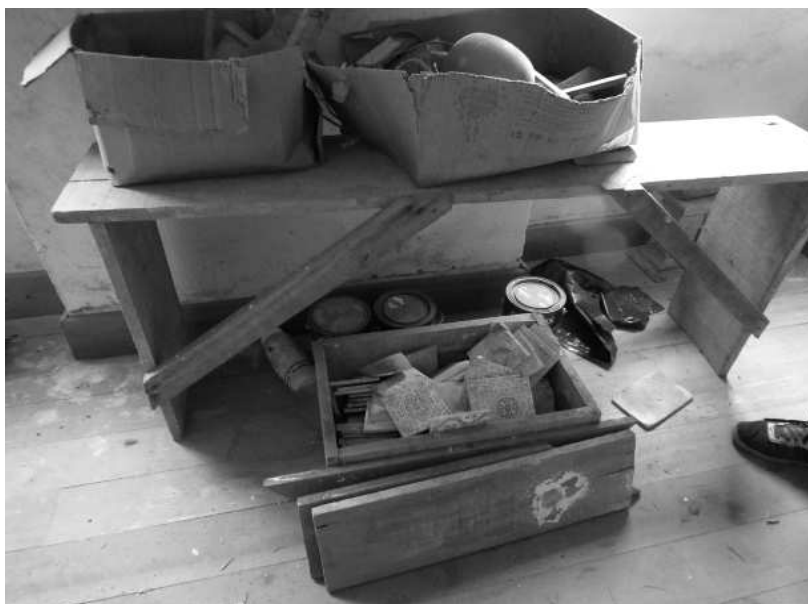
**Imagem 8:** Caixa com azulejos descartados na restauração
